РАЗРУШАЮЩАЯ ВЛАГА

ДЕФЕКТЫ ПАРОИЗОЛЯЦИИ СКАТНЫХ КРЫШ

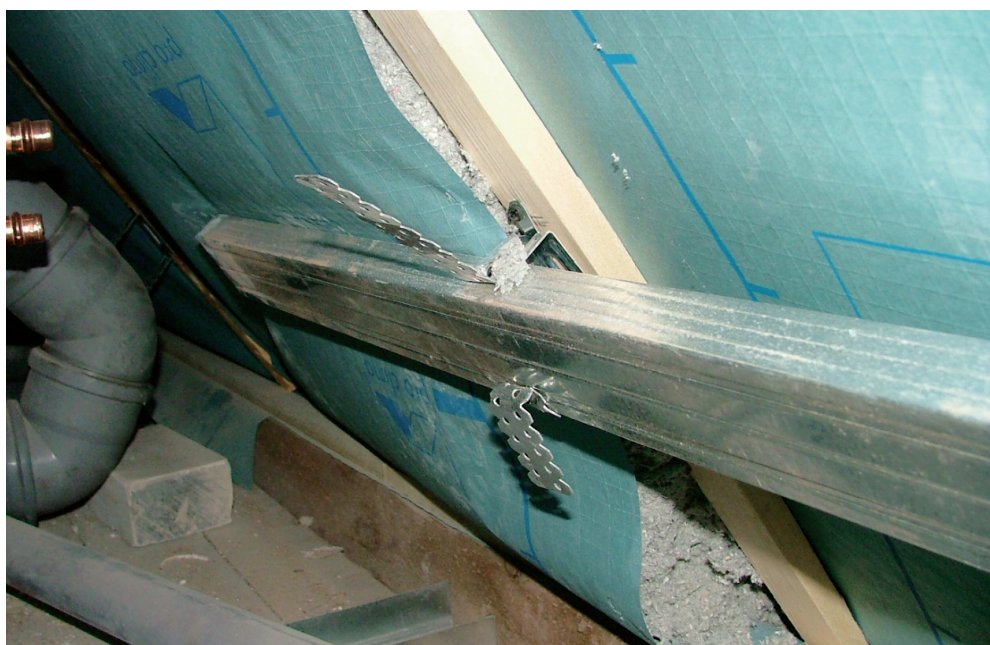
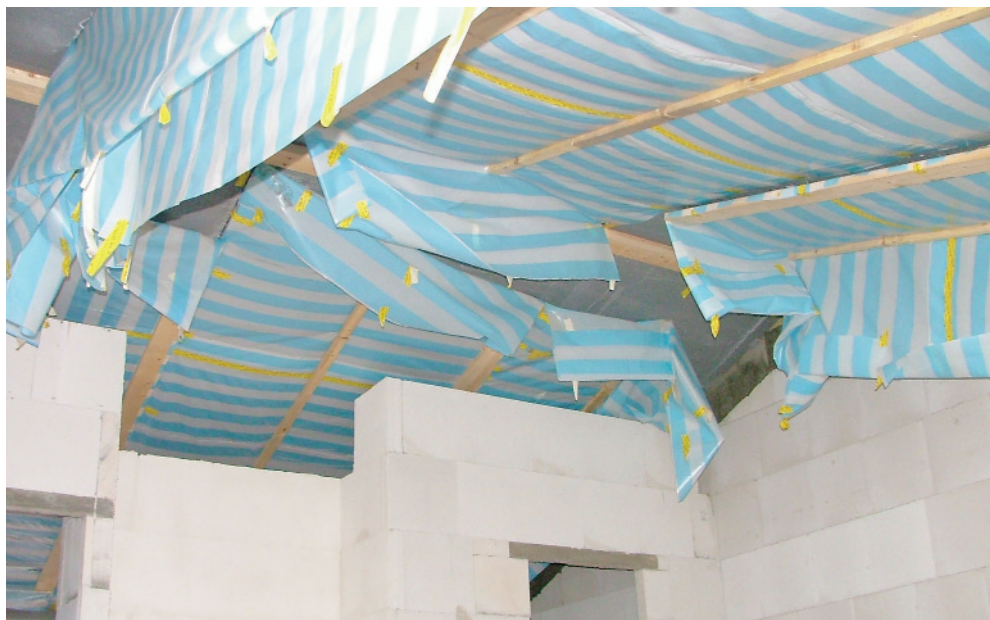
Нахлесты полотен пароизоляции не проклеены лентой

Неплотные стыки пленки могут образоваться по нескольким причинам:

например, из-за использования не предназначенных для пароизоляции лент из Азии и Восточной Европы (ими переполнены все строительные рынки) или узких односторонних скотчей (ширина 50 мм и менее). Рекомендуется применять ленты шириной 100 мм – это гарантирует достаточную площадь и прочность клеевого соединения даже в случае неровного монтажа ленты и возможного оседания теплоизоляции. Пленку следует монтировать с натягом, не допуская провиса, чтобы надежно проклеить скотчем нахлест. Кроме этого, место проклейки полотен желательно усилить прижимной планкой, которая будет воспринимать растягивающую нагрузку от утеплителя и не позволит «разойтись» стыку пароизоляции. При утеплении пологих крыш (менее 30°) или использовании недостаточно плотного утеплителя (менее 50 кг/куб. м) такие планки или даже настил применять просто необходимо.

Если пленку монтируют вдоль стропильных ног, а на крыше нет черновой подшивки для утеплителя, то проклеивать нахлесты можно только на прочном основании, т.е. на стропильных ногах. В этом случае используют как

односторонние, так и двусторонние ленты или клеи. Если пароизоляция закреплена горизонтально (поперек стропил) вплотную к утеплителю, то не допускается герметизировать стык двусторонней лентой, так как невозможно надежно и гарантированно уплотнить соединение.

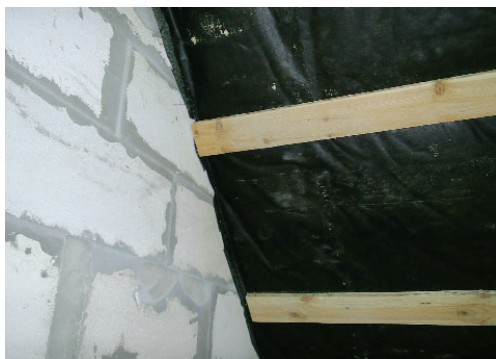
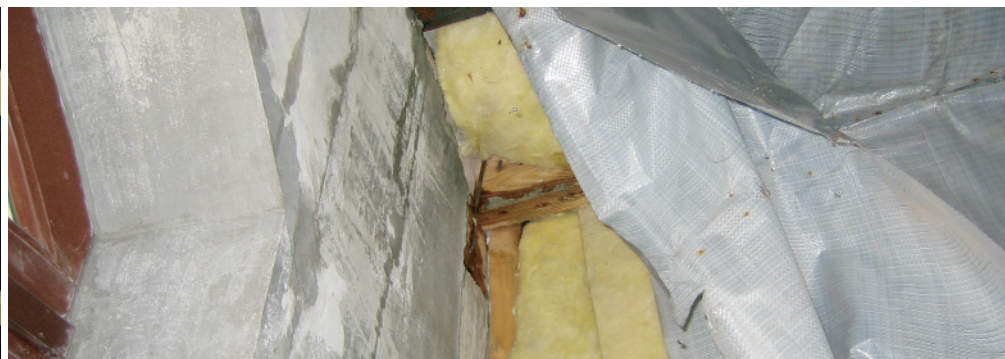
Примыкание к стене без компенсационной складки и без уплотнения

Перетекание воздуха происходит также через примыкания пленки к внутренним и наружным стенам, полу, печным и каминным трубам, вентиляционным шахтам. Часто эти места вообще не уплотняют или уплотняют с ошибками: не оставляют деформационного запаса пленки («складки на осадку»); применяют способ уплотнения без учета материала поверхности.

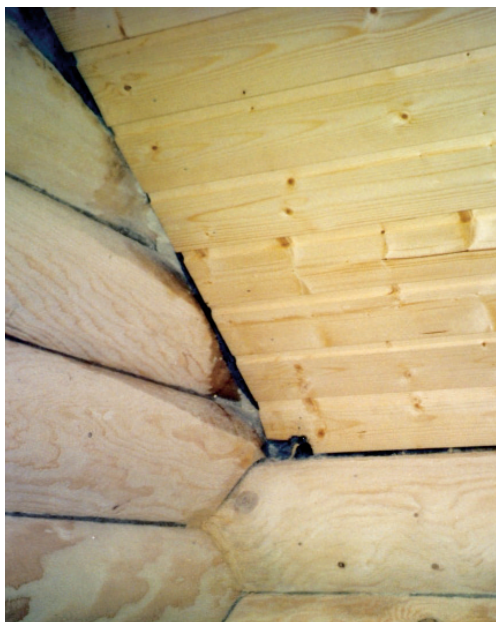
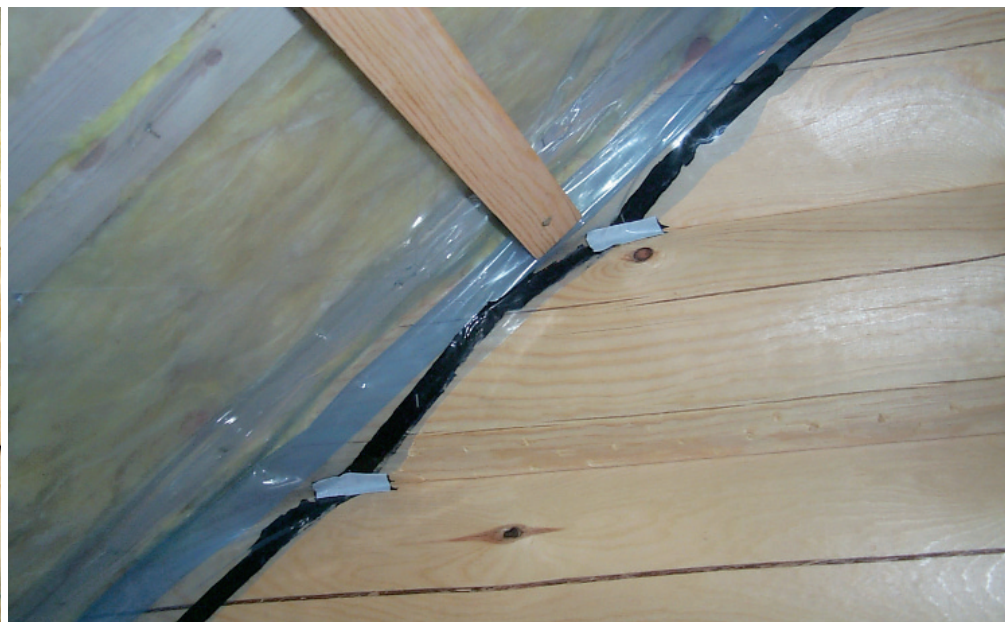
Примыкание к бревенчатой стене двусторонней лентой без прижимной планки

Например, к нестроганой древесине или другим материалам с шероховатой поверхностью изоляцию следует приклеивать с помощью специальных клеев из синтетического каучука, акриловых или полиуретановых смесей. Ленты из бутил-каучука, уплотнительные ленты из полиуретана и тем более скотчи не допускается использовать на подобных поверхностях, так как возможна потеря герметичности соединения.

При устройстве примыканий пленки к стенам с помощью клеев не требуется дополнительно монтировать прижимную планку (исключением являются погодные условия – отрицательная температура и очень высокая влажность). Но если применяются двусторонние или саморасширяющиеся ленты, то планку необходимо монтировать с шагом крепления 25–30 см в зависимости от ее толщины.

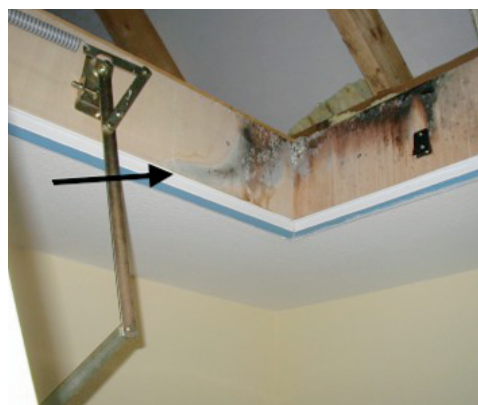
Дефект уплотнения люка чердачной лестницы. Фотография и термограмма

При выборе чердачной лестницы лучше отдать предпочтение известным производителям, чья продукция имеет необходимые уплотнители и не приводит к конденсации влаги на строительных элементах холодного чердака.

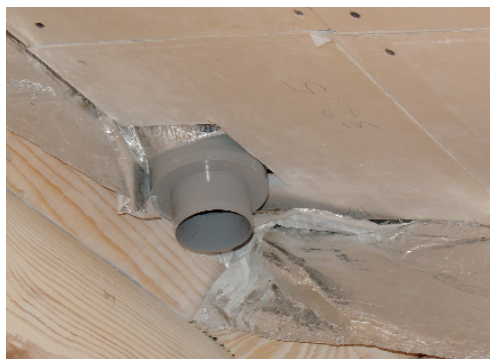
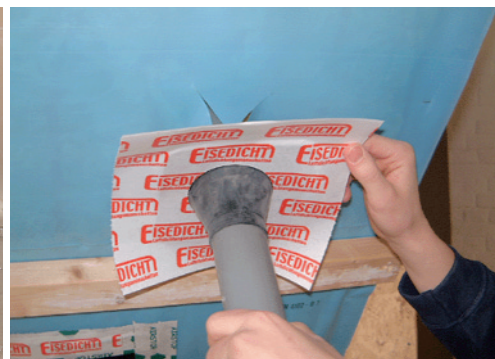
Отсутствует уплотнение в месте вывода вентиляционного канала. Профессиональная манжета для уплотнения проходки

Вентиляционные трубы, воздухопроводы и гибкие шланговые соединения также должны быть герметично присоединены к пароизоляционному материалу. Как правило, для этого применяют односторонний скотч, который наклеивают сегментами (отрезками длиной 5–10 см) для сохранения растяжения в ленте и сохранении стабильной прочности соединения. В арсенале немецких кровельщиков есть специальные самоклеящиеся манжеты для уплотнения проходов различного диаметра – от 6 до 250 мм.

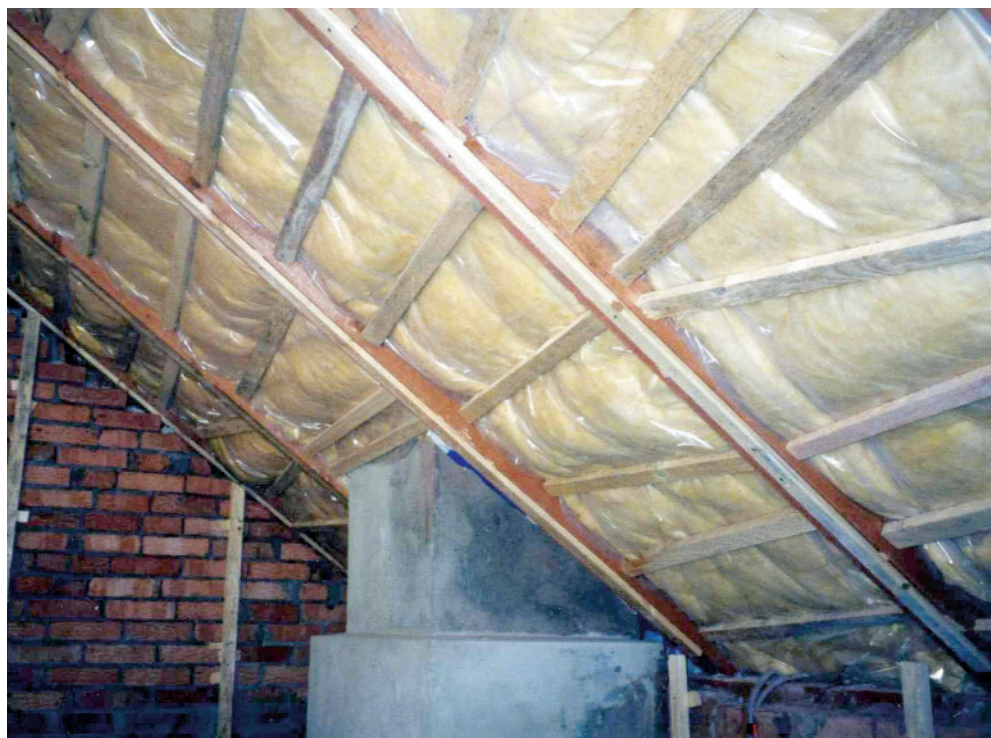
Пароизоляция ошибочно уложена поверх стропил.

Достаточно часто проблемы возникают из-за грубых ошибок проектировщиков. Наиболее характерная конструктивная ошибка – укладка пароизоляционного слоя с «огибанием» стропильных ног. В этом случае влажный внутренний воздух почти беспрепятственно попадает в зазор между пленкой и стропильной ногой (поз. 4), и при достижении точки росы происходит выпадение конденсата на всех холодных поверхностях конструкции: пленке, стропилах и крепежных элементах. А если в качестве гидроизоляции (поз. 2) в этом случае применена микроперфорированная пленка (иногда такие пленки ошибочно называют «диффузионными»), хотя к процессу диффузии они имеют отдаленное отношение), то проблемы с увлажнением утеплителя (поз. 1) и промерзанием всей крыши гарантированы. К образованию плесени может привести даже остаточная влажность деревянных элементов крыши.

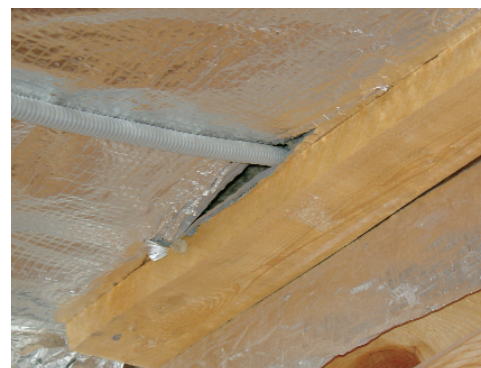
Разрез в пленке в месте вывода электропроводки

Наиболее тяжелые повреждения пароизоляционному покрытию наносят электрики и монтажники вентиляционных систем: это разрезы и разрывы пленки в местах прокладки проводов и труб, частичный демонтаж утеплителя. Как правило, кровельщикам приходится восстанавливать пароизоляцию после своих «коллег». Но часть проблем можно избежать, если предусмотреть каркасные бруски между внутренней отделкой и пароизоляцией. Это пространство позволяет легко и без ущерба для изоляции прокладывать все инженерные коммуникации и устанавливать выключатели, электрические розетки, светильники и т.п.

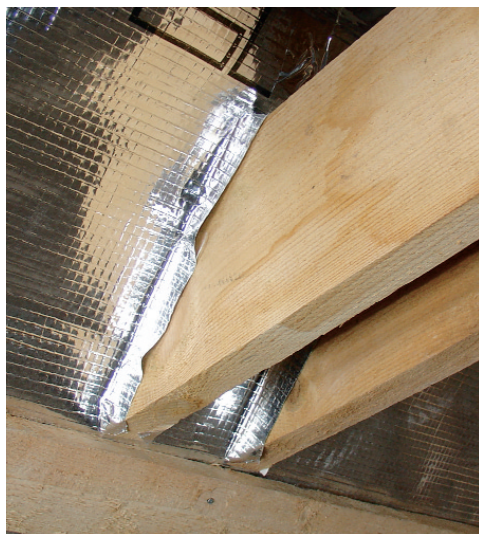
Не проклеено примыкание пленки к ригелю

Классическими дефектами пароизоляции являются неуплотненные примыкания пленки к мауэрлатам и прогонам, коньковым, хребтовым и ендовым балкам, ригелям. Чем сложнее форма крыши и, соответственно, стропильная конструкция, тем более сложной и дорогостоящей становится задача качественной изоляции крыши.

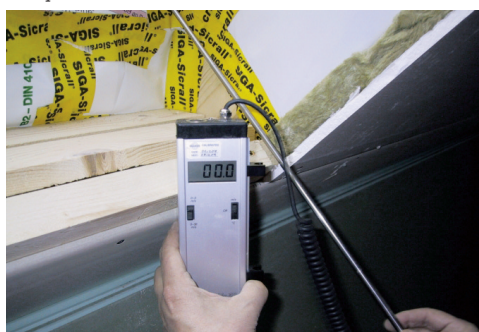
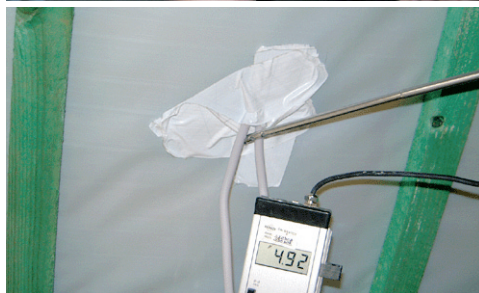
Контроль воздухопроницаемости зондом

– Термография. Термоанемометр – прибор для измерения скорости воздушного потока от 0,1 м/с и выше, принцип действия которого основан на зависимости между скоростью потока и теплоотдачей проволоочки, помещенной в поток и нагретой электрическим током. Это очень эффективное средство, позволяющее проверить конкретное место в конструкции крыши с точки зрения защиты от конвективного воздухообмена. Контроль выполняется до установки внутренней отделки. Наилучшие результаты можно получить при одновременном применении метода Blower – Door.
